改修現場レポート

排水管改修現場からの知見

株式会社 小島製作所
専務取締役 小島誠造

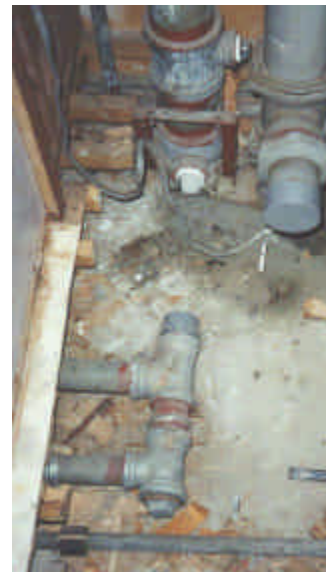
図-1 雑排水立て管と横枝管
(配管用炭素鋼鋼管とねじ込み式排水管継手が使用されている。ねじ部からの漏水が排水管改修の動機付けとなった。)

路を比較的自由に選択することも可能です。それに比べると排水管は厄介です。水は高い所から低い所へ重力によって流れます。決してこれに逆らうことはできません。既設の排水立て管を撤去することなく新管を設置し、かつ大便器や浴槽などの位置を変えることなく、適正な配管こう配で排水横枝管を更新することは至難の業であります。加えてほとんどのマンションにおいて、共用の排水立て管が専有部にあるため、住戸の中に入ってパイプシャフト(以下、PS と称す)の壁や天井などを壊し、給水管に比べて径大である排水立て管や継手を住戸内部に持ち込んで工事が進行することになります。工事をする住戸はもちろんのこと、同一排水立て管に接続されている上層階の住戸は排水禁止となり、区分所有者にとってもストレスが大きい工事になります。また、経年とともに配管のねじ部は確実に腐食が進行しています。雑排水系統にねじ込み式排水管継手を使用しているケースでは、このねじ部からの漏水が排水管改修工事の動機付けになっているようです。

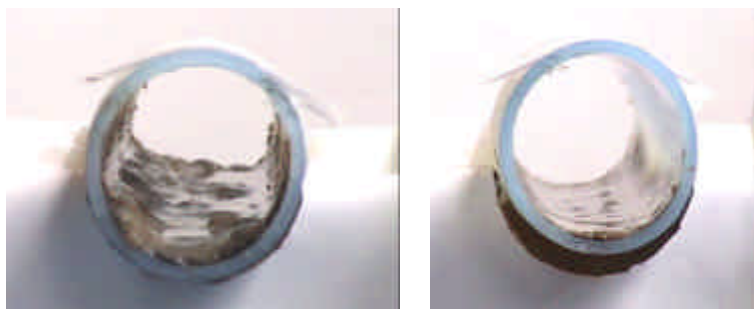
図-3 入居 1 年後の専有部排水横枝管内付着状況 (管径：50mm)

左：台所流し横枝管

右：浴室系統横枝管

が進行し漏水へとつながる訳です。加えて台所流しは油脂分の付着が著しく、定期的な清掃を怠ると動脈硬化が進みます。付着物により管径が狭小化すれば排水の流れが悪くなるばかりか、通気障害によりポコポコ音が発生し、最後には破封して下水からの臭気が室内に流入してきます。図-3 は入居から 1 年で専有部の排水横枝管にどの程度付着するかを調査したものです。台所系統と浴室系統を比較すると明らかに付着率が違うのがわかります。雑排水管、特に台所流し系統は改修後においても定期的な清掃が必須です。
